# Fallo progresivo en la transferencia de gases de un oxigenador: interposición de una nueva membrana en serie

**Introducción:** La elevación del gradiente transmembrana/fallo del oxigenador es un problema frecuente, que en muchas ocasiones pasa inadvertido si no se mide la presión premembrana. También es cierto que la incidencia de cambio de oxigenador por fallo en la transferencia de gases es muy baja.

**Caso clínico:** Mujer de 58 años con trombosis sobre prótesis mitral mecánica en shock cardiogénico con ventilación mecánica que se decide intervención urgente para recambio de prótesis. Se estableció circulación extracorpórea a 34° con bomba centrífuga y oxigenador Terumo FX 15® y TCA de 662 sg. En los primeros controles analíticos se observó una PO<sub>2</sub> baja sin ser llamativa con una discordancia de datos entre CDI500® y Spectrum M4®. A los 75' ya se corroboró un fallo en la transferencia de gases, haciendo las comprobaciones y maniobras para mejorarla. Tras no conseguirlo, se pensó en el cambio de oxigenador. Se valoró la situación y se decidió interponer una nueva membrana en serie entre la primera y el paciente. Se necesitó una parada circulatoria inferior a 1 minut

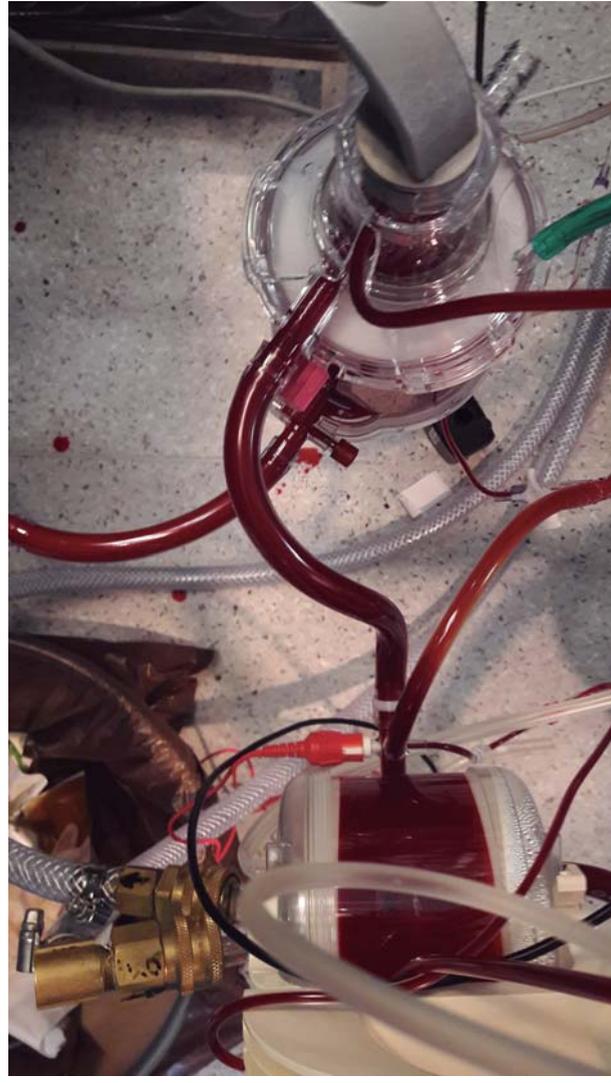
Se pinzaron la línea venosa (una única pinza) y la línea arterial con dos pinzas separadas por unos 10 cms, se cortó con una tijera estéril, y se conectó la parte proximal a la entrada de la membrana, retirando la pinza, de forma que se inició el cebado de forma inmediata. A continuación se hizo lo mismo con el extremo distal, retirando la pinza entre la membrana y el conector, completando la purga de todo el sistema e iniciando de nuevo la CEC con la retirada de la pinza distal y el de la línea venosa, todo esto en una parada circulatoria inferior al minuto (Imagen 1).

Figura 1. Conexión entre ambas membranas

La primera opción que se pensó fue un cambio de oxigenador, pero podía resultar complicado. Buscando algo más simple, fácil y rápido, se pensó en intercalar una nueva membrana en serie entre la primera y el paciente. Se eligió la del Oxigenador Fusión®, ya que se puede colocar en su soporte sin necesidad de tener que poner el reservorio, lo que permitía situarla muy cerca del FX15® y en un entorno despejado para una fácil manipulación. A la salida de la membrana se colocó unos 20 cms de tubo de 3/8 pinzado y en el extremo un conector 3/8-3/8 con una salida lúer, con una línea de recirculación de 1/4 que llevaba al reservorio, al que también se conectó la línea de recirculación de la nueva membrana, ambas líneas permitirían un cebado y desburbujado seguro y rápido. La línea de gases se conectó a la nueva membrana. Y se puso el cronómetro en marcha.

Tras la realización de las diferentes medidas para la solución del problema sin un resultado positivo, el cambio sería la primera opción, aunque en la situación donde solo había un perfusionista e intentando acortar al máximo el tiempo de parada circulatoria, se planteó la interposición en serie de una nueva membrana, por la facilidad y rapidez de la conexión de la misma, además el oxigenador Fusion® era el más adecuado porque daba la opción de colocarlo solo sin necesidad de usar el reservorio de cardiomotía. Como alternativa al cambio presenta ciertas ventajas: menor tiempo de preparación, menor número de tubos a cortar y conectar, mayor facilidad para eliminar posibles burbujas, menor tiempo de parada circulatoria y una menor necesidad de cebado añadido.
